## Attention à la cartographie numérique !

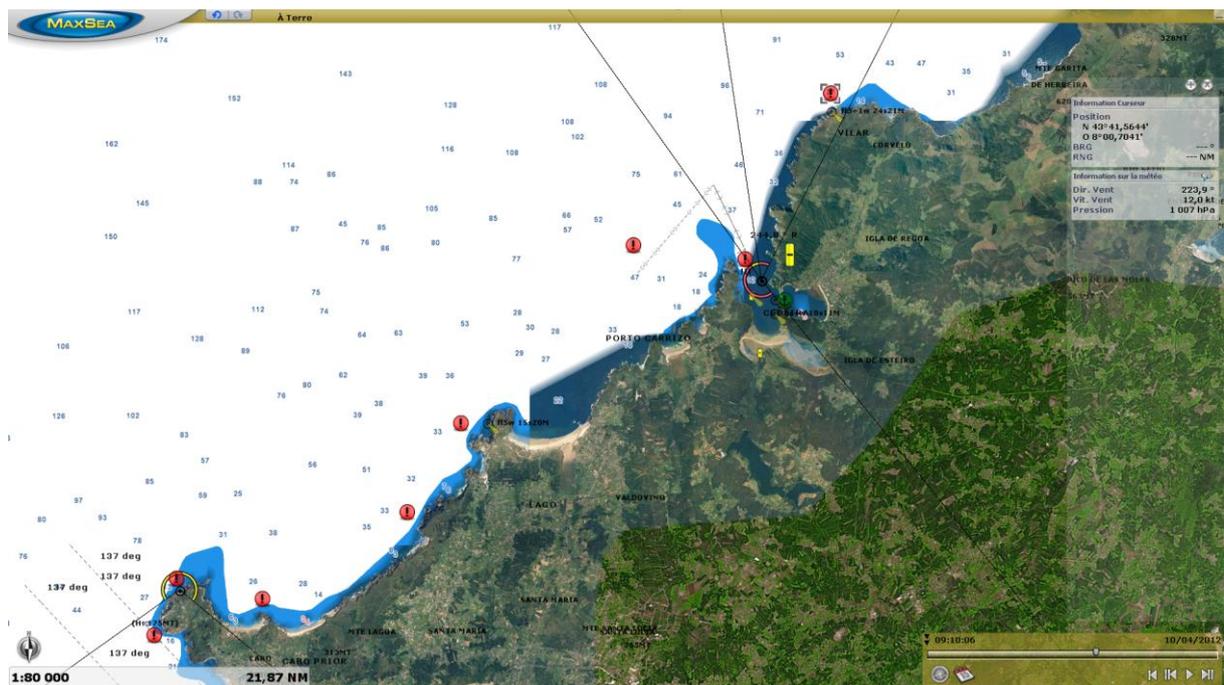
Zone autour de Cedeira (Espagne – Galice) concernée par une erreur de position sur la cartographie Jeppesen sur Maxsea Time Zéro.

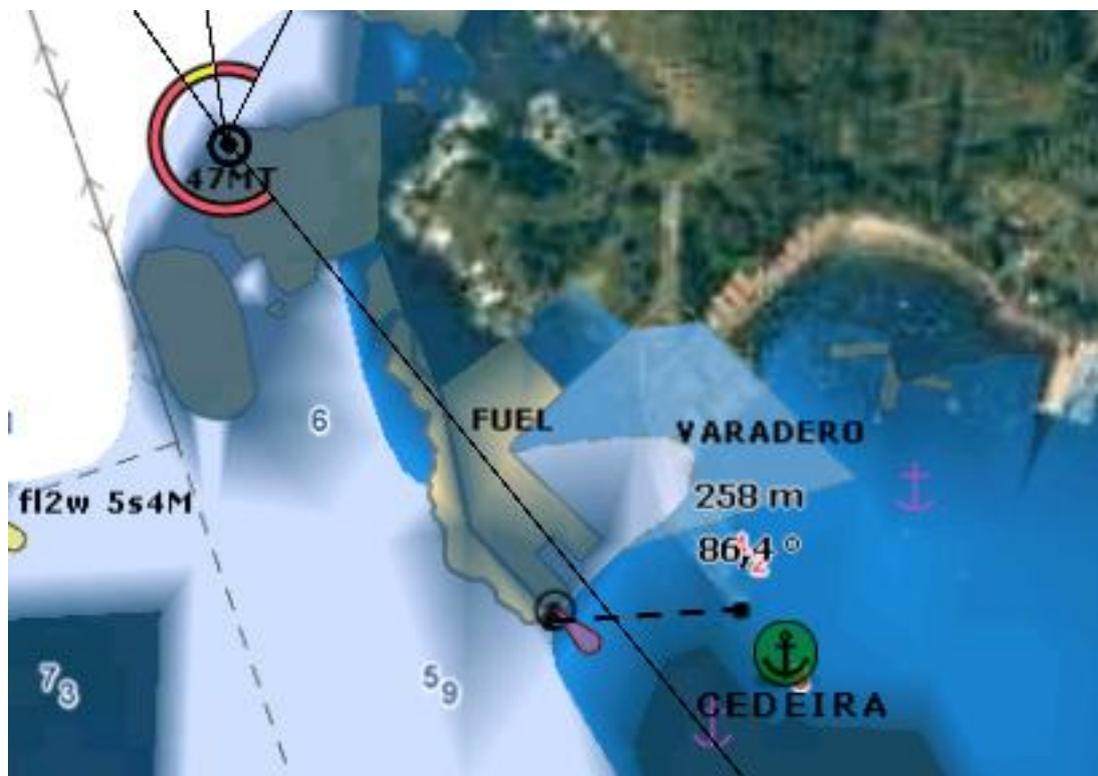
Il y a un décalage de la cartographie de 250m environ vers l'Ouest. C'est la position de l'image Google Earth qui est juste. Le bon vieux compas de relèvement et un peu de sens marin permet de lever le doute et d'accepter de faire passer le bateau à travers la jetée sous Maxsea...

Le problème signalé à Maxsea n'a pas apporté de mise à jour. La réponse de Maxsea est : « nous ne gérons pas les données de la cartographie ».
